PROYECTO DE RESTAURACIÓN DE LAS PINTURAS MURALES DE LA IGLESIA DE SANTO TOMÁS DE VILLANUEVA, "LA MANTERÍA"

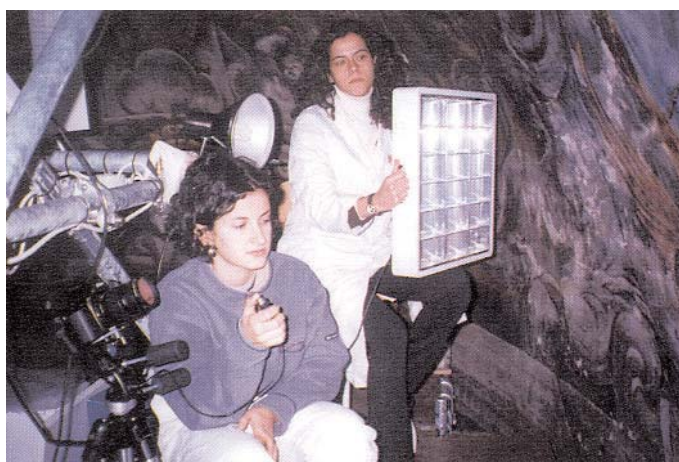
Fotografiado de los murales con fluorescencia ultravioleta
